GHS-OSD 内蔵 Garmin 社 GPS15x 受信機のファームウェア更新マニュアル

2019. 04. 16

■ GPS システムの週番号ロールオーバーのトラブルについて。

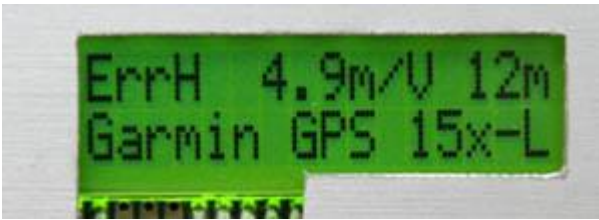
(1) GHS-OSD を稼働状態にし、SW1 の押下で受信機の種類を調べます。LCD(本体内蔵の液晶ディスプレイ)の3ページ目下段に機種名が表示されます。

「GPS15x-L」「GPS15x-H」が見つければ、ファームウェアの更新が必要です。

「GPS15-L」「GPS15-H」の場合は、ファームウェアの更新は不要の可能性が高いです。

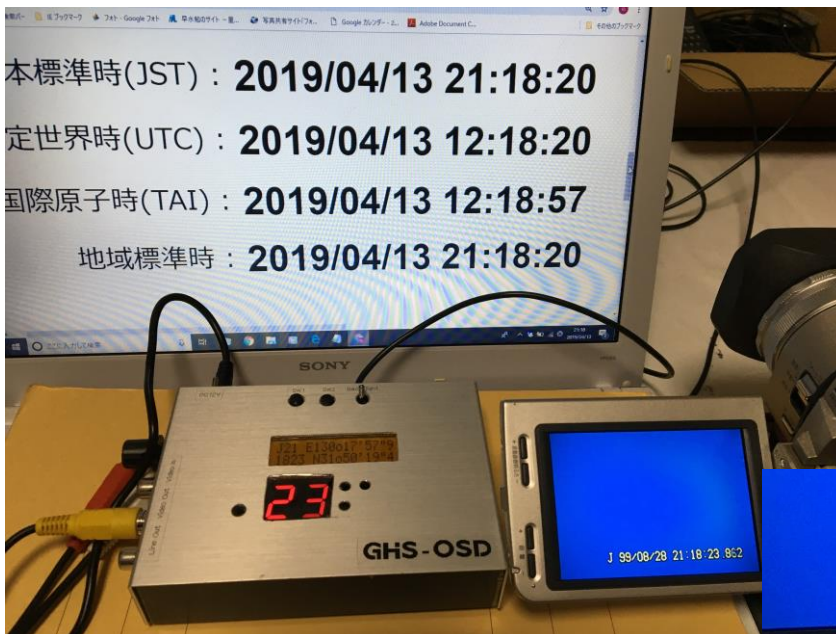
GPS 週番号ロールオーバーの影響を受けた GHS-OSD の表示。

後端のディスプレイは正しい日本標準時。

日付がまったく異なり、秒は3秒進んでいる

J 99/08/28 21:18:23.862

GPS 受信機に「**GPS15x-L**」または「**GPS15x-H**」を採用している機種では、週番号ロールオーバーの影響を受けている可能性が高く、この対策には、GHS-OSD に内蔵の **Garmin 社 GPS15x 受信機のファームウェアの更新が必要**です。

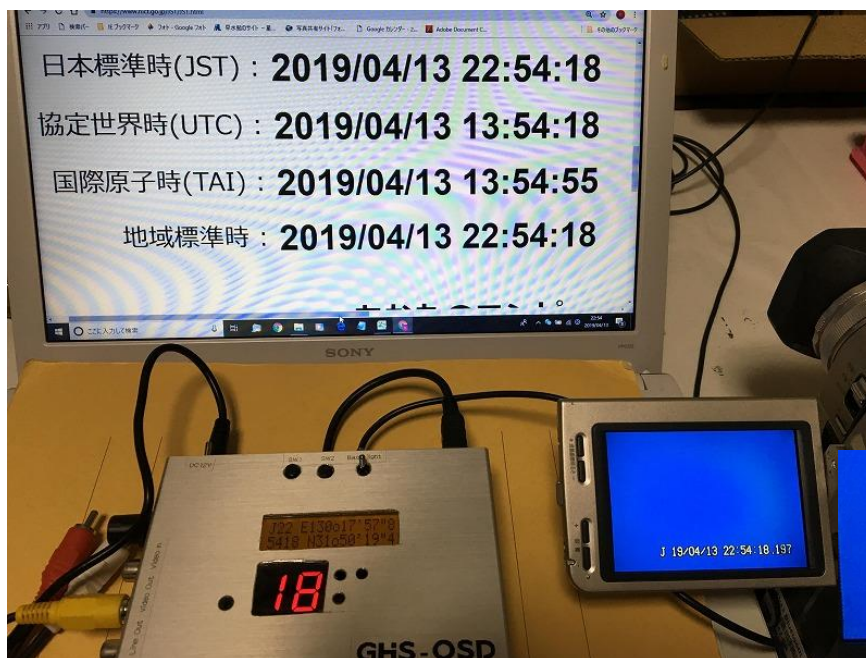
ファームウェアの更新が終了し、
正常化した状態

J 19/04/13 22:54:18.197

稼働初めでは、日付は正しくなりますが、秒値はまだずれている可能性があります。これは受信機が安定していないためですので、さらに5分ほど稼働させると、正しい時刻を表示します。
